Dipl.-Ing. H.H. Neuburg

Verhinderung von Algen-Eintrag (*Cordylophora caspia*) in Kühlwassersystemen durch Einsatz von automatischen Rückspülfiltern.

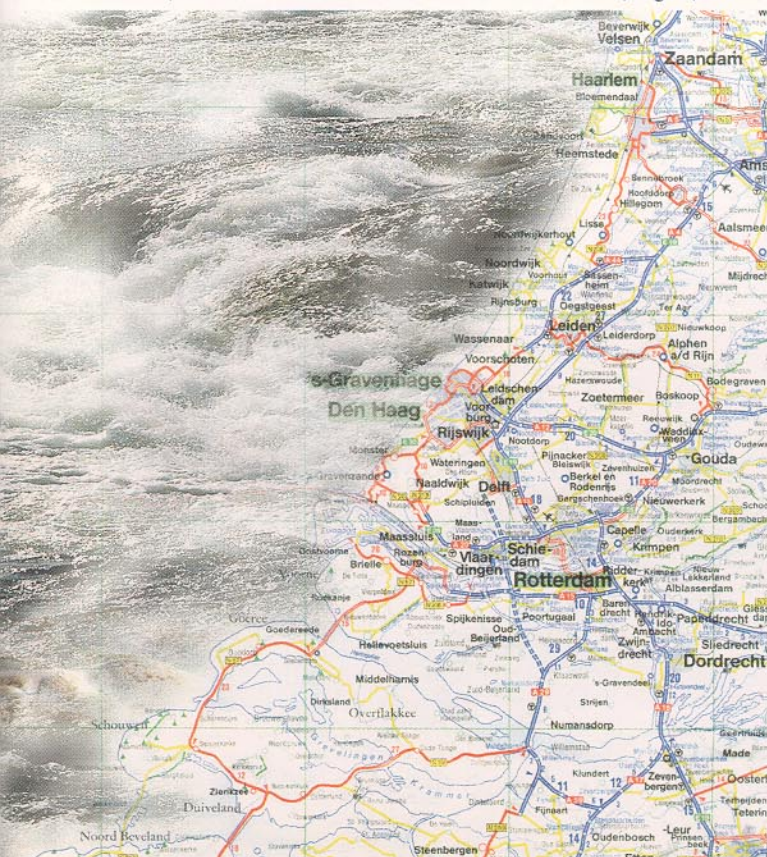
Verbreitung der *Cordylophora caspia* (mundartlich „Affenhaar“/„Apehaar“) in den Niederlanden.

Die bekannten Vorkommen befinden sich markiert auf der Karte des Küstenbereiches der Niederlande (Bild 1). Es handelt sich um den Noordzeekanaal, die Maas und die Westerschelde. Aus den dort angesiedelten Kraftwerken und Chemiewerken liegen umfangreiche Erfahrungen vor, die hier in einigen Beispielen erläutert werden sollen.

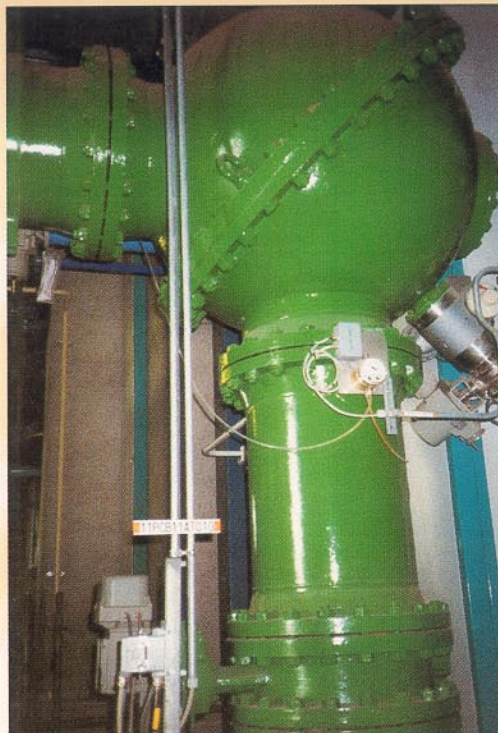
Bild 9

Das Filter kann horizontal und vertikal unter jedem beliebigen Winkel installiert werden, entweder gerade in die Rohrleitung oder anstelle eines Rohrbogens. **(Bild 9)**
