# Kühlwasserseitige Korrosion an Kondensatoren und Kühlern in Kraftwerken

*Von P. H. Effertz, W. Fichte und P. Forchhammer*

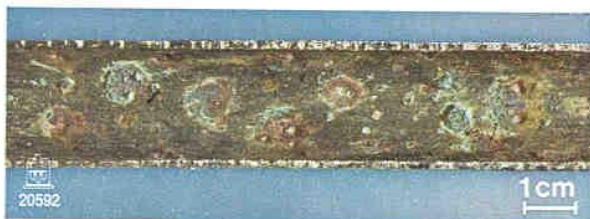
Bild 5. Zahlreicher Lochfraß in einem Nebenkühlerrohr ( $\text{CuNi 10 Fe}$ ) nach den ersten Betriebsmonaten.

liche Beschädigungen durch Deckschichtabplatzen oder Kühlwasseraufkonzentration bei Betriebsstillständen. Dementsprechend weisen Neurohre in der ersten Betriebsphase oft zahlreiche nadelstichtartige Lochfraßstellen auf (Bild 5), während Lochfraß nach langen Betriebszeiten meistens nur vereinzelt beobachtet wird (Bild 6).

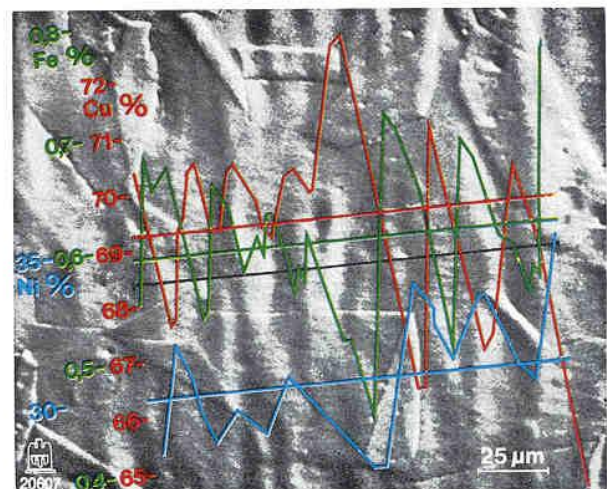
Bild 10. Konzentrationsschwankungen in CuNi 30 Fe-Rohren, von Blockseigerungen herrührend.

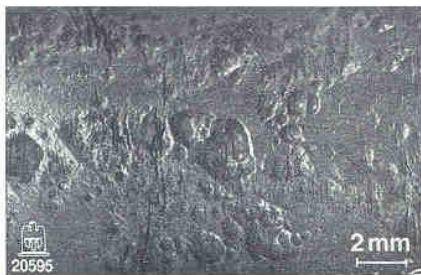
Bild 16. Niederzyklische Dehnungswechselrisse in einem Ölkühlerrohr (CuZn 20 Al), von Korrosionsgrübchen ausgehend.

chanismus angenommen werden kann. Risse dieser Art werden des öfteren in Rohren von Ölkühlern des ersten Wasserweges beobachtet, ausgehend von großen Lochfraßstellen (Bild 16). Es liegt nahe, daß die Wechselbeanspruchung in solchen Fällen durch Temperaturschocks nach zahlreichen Zuschaltungen der Kühler auftritt.

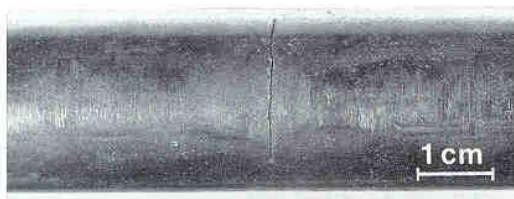
Bild 17. Schwingungskorrosionsriß in einem Gassenrohr (CuZn 28 Sn) zwischen Stützböden.

Schwingungsrißkorrosionsrisse, die unter hohen Lastfrequenzen entstehen, können auch in völlig deckschichtpassiven Rohren auftreten. Oft wird nur ein Riß beobachtet, der spitzkerbig in den Werkstoff einläuft (Bild 17). Auf den Bruchflächen solcher Trennungen sind vereinzelt Schwingungsstreifen als typische Merkmale einer Schwingungsbeanspruchung erkennbar. Beschädigungen derartiger Ursache sind selten an Gassen- und Kappenrohren bei intensiver Anströmung durch Umleit- bzw. Überproduktionsdampf festzustellen.

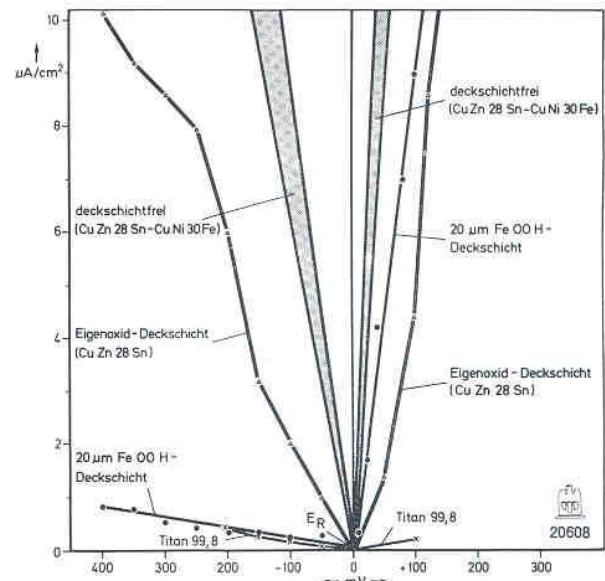
Bild 25. Potentiostatische Polarisationkurven von Betriebsrohren in 3%  $\text{NaCl}$ -Lösung in der Nähe des Ruhepotentials.

Die objektive Beurteilung der Qualität der Deckschicht auf Kupferlegierungen ist für das allgemeine und selektive Korrosionsverhalten dieser Werkstoffe wichtig. Die metallografischen und optischen Untersuchungsverfahren geben nur Hinweise auf ihre Eigenschaften und ihr Verhalten. Dagegen erlaubt eine elektrochemische Meßmethode die Bestimmung des elektronischen und ionischen Widerstandes bzw. der Durchtrittspolarisation der anodischen und kathodischen Reaktion. In Untersuchungsrohren, die mit 3,4%  $\text{NaCl}$ -Lösung gefüllt sind, werden kathodische und anodische Polarisationskurven bis zu einer maximalen Stromdichte von  $10 \mu\text{A}/\text{cm}^2$  aufgenommen (Bild 25). Die Steigungen der kathodischen Äste sind direkt proportional dem elektronischen Widerstand, die Steigungen der anodischen Kurven entsprechen dem ionischen Widerstand.
